**Análisis de vulnerabilidad sísmica en estructuras de la Parroquia Manglaralto del Cantón Santa Elena, Provincia de Santa Elena**

**Analysis of seismic vulnerability in structures of the Manglaralto Parish of Santa Elena Canton, Santa Elena Province**

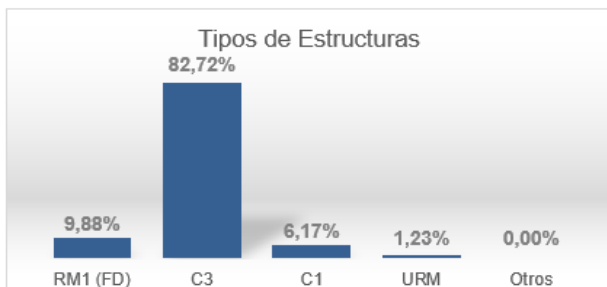
**Figura 3**  
*Tipos de estructuras más comunes*

Con los resultados mostrados anteriormente se identifica el tipo de edificaciones más común obteniendo así un mayor porcentaje que pertenece a la edificación tipo C3, ya que las estructuras de las comunas de la Parroquia Manglaralto tiene pórtico de hormigón armado, pero cabe considerar que, estas no son supervisadas por un ingeniero civil por este motivo se las considera de este tipo y no C1 (Estructuras de hormigón armado resistente a momentos).

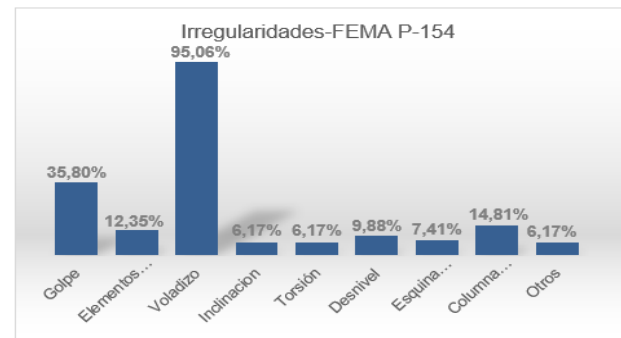
**Figura 4**  
*Irregularidades más comunes*

Los daños principales que se observaron en las 81 estructuras que se analizaron, el 95.06% fueron en voladizos entre 1 metros y 2 metros, además se visualizaron los desniveles entre las edificaciones principales y las adiciones, el 35.80% presenta choque o golpeteo, ya que se encuentran con ninguna separación y en muchos casos no se alinean verticalmente lo cual puede producir un riesgo para el sistema estructural.

Solo el 6.17% de las estructuras se pueden ver perjudicadas debido a la inclinación del territorio donde se encuentran, de este porcentaje el 60% se encuentra en la comuna La Entrada e incluso cuentan con pisos subterráneos debido a esta característica del suelo.

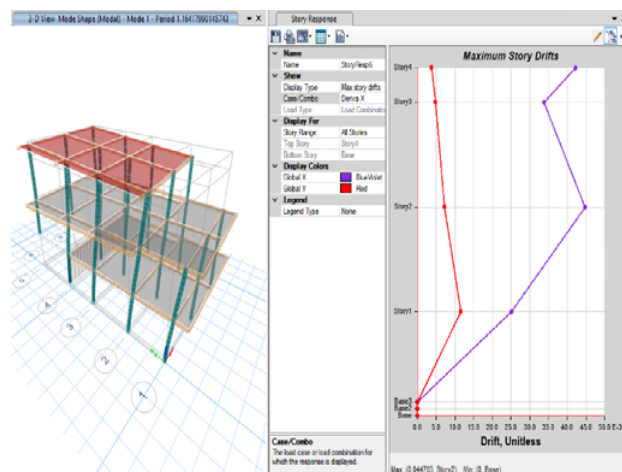
**Figura 7**  
*Derivada en X con periodo 1.16*

Las derivas las obtenemos a partir de los desplazamientos al aplicarse el coeficiente basal, estos datos los adquirimos del programa ETABS. En las Figura 7 y Figura 8 se muestran las derivas máximas de piso inelásticas en la dirección X y en la dirección Y respectivamente, esto para el caso de carga de sismo estática.

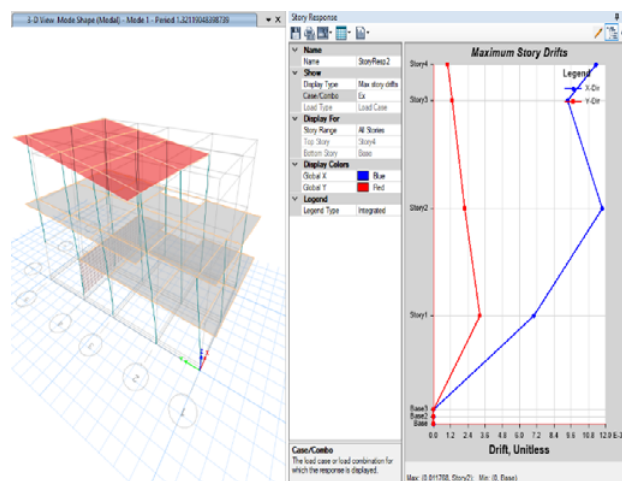
### Figura 10

Es preciso mencionar que las derivas demuestran el desplazamiento horizontal relativo entre dos puntos de la estructura ubicados en la misma línea vertical, en los tres pisos de la edificación, cuando se ven dimensiones menores se puede entender que no cumplirá con los lineamientos de normas.

La estructura y sus dimensiones no cumplen con la norma ASCE 7-16 por lo que

las secciones no son suficientes en el análisis de derivas inelásticas y al igual que en la norma ecuatoriana de la construcción NEC, las máximas derivas se encuentran en el piso 2.

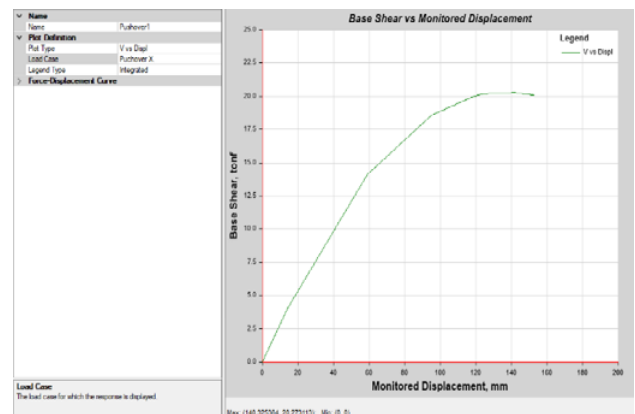
**Figura 12**  
*Curva Pushover dirección X, NEC-15*

Se obtiene como resultado la Curva de Capacidad de la estructura en la dirección analizada. En la Figura 12 se muestra la curva pushover en las direcciones analizadas X, mostrando en el eje Y la fuerza de cortante de basal y en el eje X el desplazamiento producido.

estructura no ha sido diseñada ni construida con una alta ductilidad, por lo que su resistencia para la norma Ecuatoria se encuentra en 20.27 Ton y 23.11 Ton en dirección X y Y respectivamente; mientras que para la norma americana 20 Ton y 22.55 Ton en dirección X y Y respectivamente; con la ayuda de las curvas Pushover se determinó en general que la estructura presenta grandes probabilidades de sufrir daños extensos en sus elementos estructurales así como también de colapsar ya que posee poca ductilidad, es decir presenta una alto grado vulnerabilidad tanto para demandasísmica de la NEC2015 o sismo de diseño como para la norma ecuatoriana ASCE 7-16.

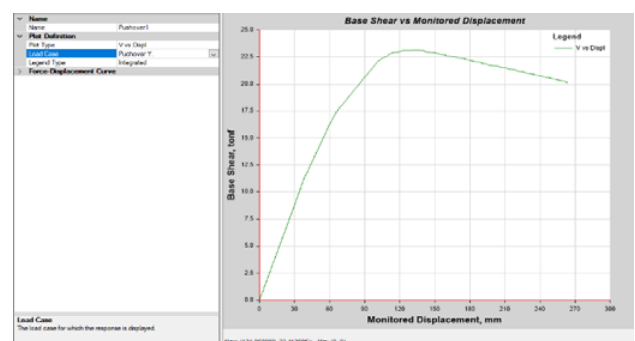
**Figura 13**  
*Curva Pushover dirección Y NEC-15*

De igual forma en la ejecución del programa se obtiene como resultado la Curva de Capacidad de la estructura en la dirección analizada. En la Figura 13 se muestra la curva pushover en las direcciones analizadas Y, mostrando en el eje Y la fuerza de cortante de basal y en el eje X el desplazamiento producido.

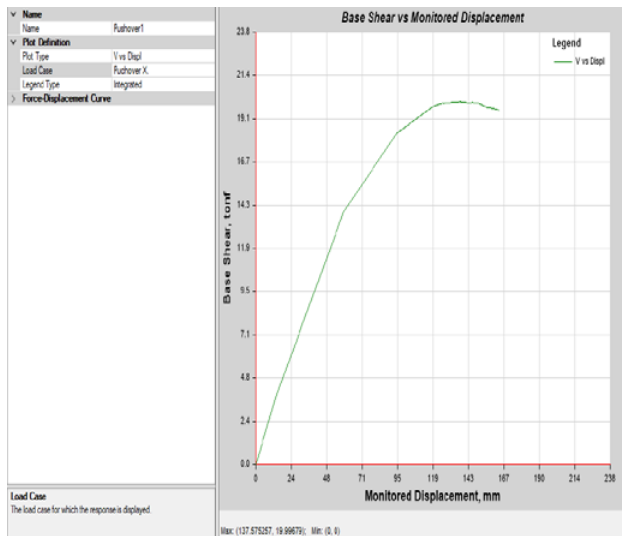
**Figura 14**  
*Curva Pushover dirección X, ASCE 7-16*

Se obtiene como resultado la Curva de Capacidad de la estructura; en la Figura 14 se muestra la curva pushover en las direcciones analizadas X, mostrando en

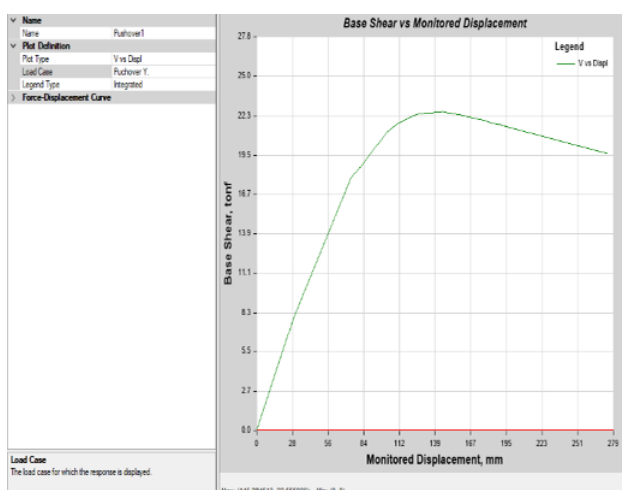
**Figura 15**  
*Curva Pushover dirección Y ASCE 7-16*

De igual forma en la ejecución del programa se obtiene como resultado la Curva de Capacidad de la estructura en la dirección analizada. En la Figura 15 se muestra la curva pushover en las direcciones analizadas Y, mostrando en el eje Y la fuerza de cortante de basal y en el eje X el desplazamiento producido.
