**Análisis de vulnerabilidad sísmica en estructuras de la Parroquia Manglaralto del Cantón Santa Elena, Provincia de Santa Elena**

**Analysis of seismic vulnerability in structures of the Manglaralto Parish of Santa Elena Canton, Santa Elena Province**

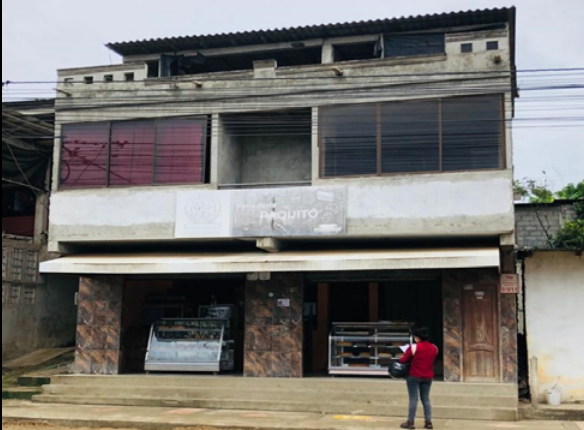
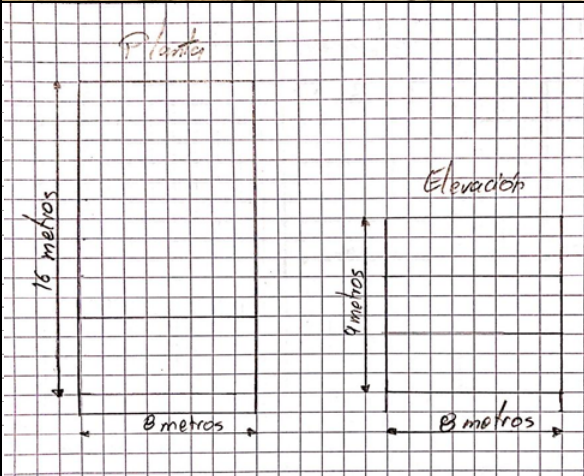
Formulario de recopilación de datos FEMA P-154

Riesgo Geológico : Licuefacción : <input type="checkbox"/> Si <input type="checkbox"/> No <input checked="" type="checkbox"/> DNK
	Deslizamiento : <input type="checkbox"/> Si <input checked="" type="checkbox"/> No <input type="checkbox"/> DNK
	Superficie de Ruptura : <input type="checkbox"/> Si <input checked="" type="checkbox"/> No <input type="checkbox"/> DNK
Adyacencia : <input checked="" type="checkbox"/> Golpes <input type="checkbox"/> Peligro Caída del Edificio Adyacente	Irregularidades : <input checked="" type="checkbox"/> Elevación (tipo/severidad) <u>En comentarios</u>

<input checked="" type="checkbox"/> Planta (Tipo) <u>Irregularidad Torsional</u>
Peligros de Caída : <input type="checkbox"/> Chimeneas sin soporte lateral <input type="checkbox"/> Apéndices	Extreiores : <input checked="" type="checkbox"/> Parapetos <input type="checkbox"/> Revest. Pesado o de chapa de madera pesada
	<input checked="" type="checkbox"/> Otros: <u>Viseras</u>
Comentarios : <u>Retroceso fuera del plano (severo), dentro del plano (moderado) lugar inclinado (severo) - columna corta (severo)</u>	
<input type="checkbox"/> Dibujos o comentarios adicionales en una página aparte

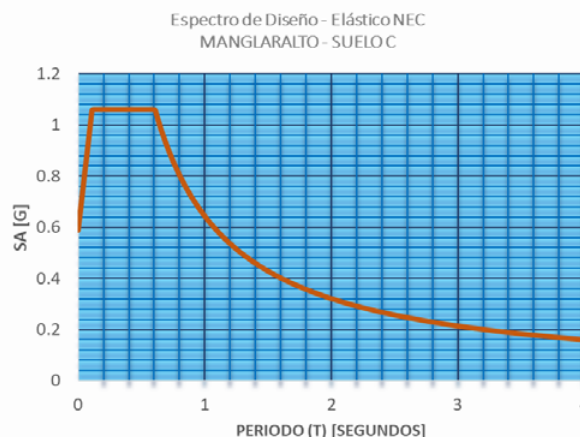
**Figura 6**  
*Espectro de diseño, norma NEC 2015*

El espectro de diseño de aceleraciones es definido por (MIDUVI-NEC-SE-DS) como la relación que hay entre la aceleración de respuesta estructural y el período esencial de vibración. Se grafica el espectro de aceleración espectral como se muestra en la Figura 6 presentada a continuación. Es importante resaltar que la estructura dentro de la normativa presenta irregularidad vertical y horizontal ambas son tipo 4.
