## **Evaluación del estado del ecosistema ribereño en Punta Lara: propuesta de recuperación de los espacios naturales**

Fecha de presentación: 08 de junio de 2018

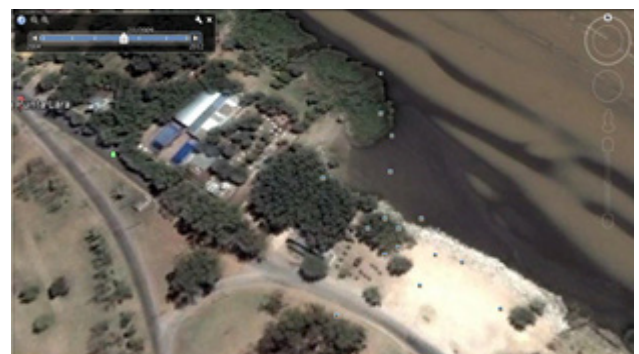
Figura 1. Ecosistema ribereño de Punta Lara so-

bre la costa del Río de la Plata-año 2009.

La costa de Punta Lara se extiende a lo largo de 18 km sobre el Río de la Plata, allí se emplaza el ecosistema ribereño, en el cual se ha reducido el área cubierta por vegetación y ha avanzado el espacio construido (Figuras 1 y 2). Por lo tanto, el ecosistema natural en los últimos cinco años se ha reducido, degradado, fragmentado y han disminuido los servicios ecosistémicos que puede brindar.

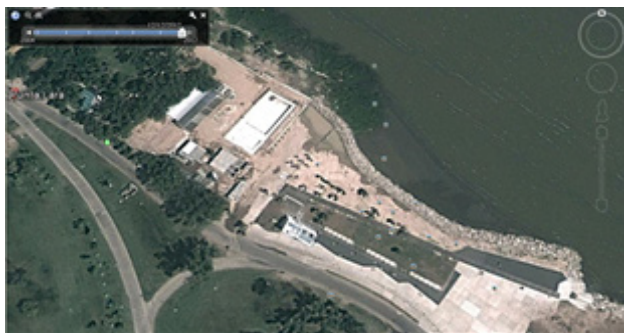
Figura 2. Ecosistema ribereño de Punta Lara sobre la costa del río de la Plata, reducido y fragmentado-año 2012.

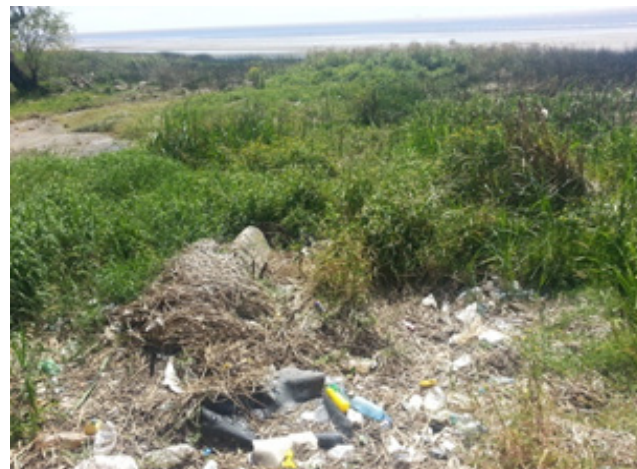
Comparando con el estudio anterior del mismo sitio realizado por Gómez y Cochero, (2013), en el que el IHRPlata había indicado que su calidad era BUENA, el resultado obtenido en este trabajo difiere e indica que el ecosistema ribereño en los últimos dos años ha empeorado, y esto se debe principalmente a una gran modificación de la sucesión espacial de la vege-

tación, a la realización de obras y a una mayor presencia de residuos en el área (Figura 3).

Figura 3. Vista del ecosistema ribereño de Punta Lara sobre la costa del río de la Plata, con presencia de residuos -año 2014.

1. Restringir el avance del espacio construido; mantener la limpieza y aumentar el área y la diversidad del bosque que actualmente está representado por una sola especie.
2. Reestructurar el espacio ribereño destinado actualmente al uso público recreativo, mante-
